# Wenn Türme den Kontakt verlieren

Drei Viertel der weltweiten Offshore-Windräder sind von einem Konstruktionsfehler zwischen Gründung und Turm betroffen. Jetzt arbeitet die Branche gemeinsam an einer Lösung.

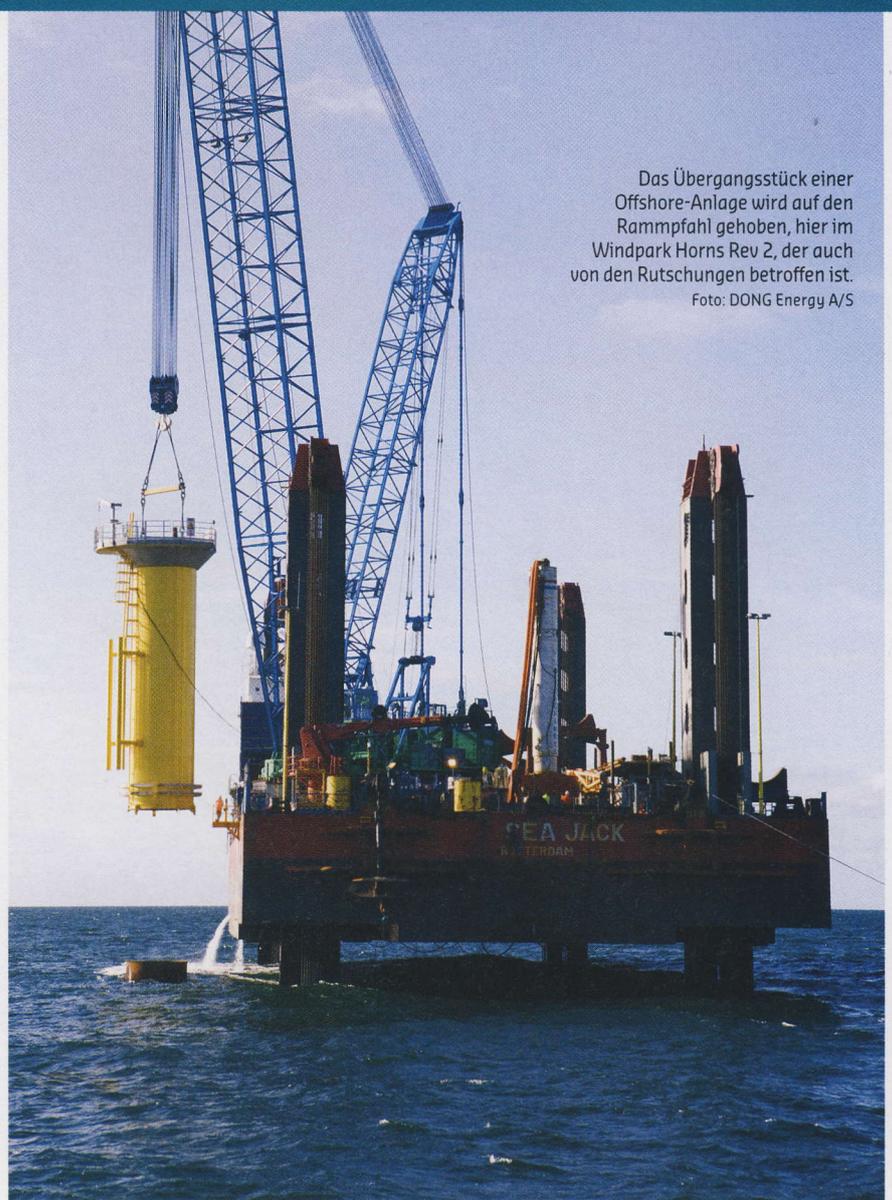
Das Übergangsstück einer Offshore-Anlage wird auf den Rammpfahl gehoben, hier im Windpark Horns Rev 2, der auch von den Rutschungen betroffen ist.  
Foto: DONG Energy A/S

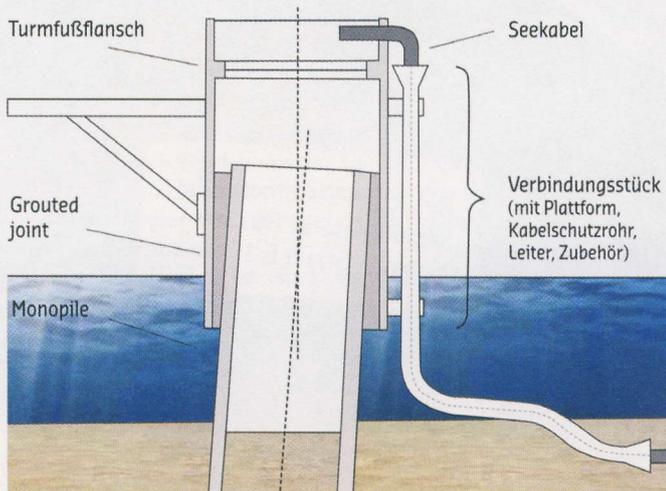
Das kritische Segment beim Übergang vom Windturm zum Monopile. Um ein Ineinanderrutschen künftig zu vermeiden, arbeiten Unternehmen und Institute an Lösungen. Quelle: Gasch, Twele 2005

Offenbar ist ein Konstruktionsfehler der Offshore-Windräder für das Phänomen verantwortlich. Monopileverbindungen bestehen aus nur einem Pfahl, der in den Meeresgrund getrieben wird, der eigentliche Windturm wird später auf den Pfahl gesetzt. Die Schwachstelle ist der Übergang vom Rammpfahl, der die Anlage fest im Meeresboden verankert, zu dem so genannten Übergangsstück. Dieses Bauteil schiebt sich einige Meter von

oben über den Pfahl und trägt den Turm mit der Gondel und den Rotorblättern. „Das ist eine Rohr-in-Rohr-Verbindung, bei der die Rohre nicht direkt aufeinander liegen. Zwischen beiden befindet sich ein Zwischenraum in der Größe von ungefähr fünfzig Millimetern, der durch einen hochfesten Beton verfüllt wird“, erklärt Peter Schaumann. Der Professor am Institut für Stahlbau der Leibniz Universität Hannover beschäftigt sich schon seit dem Jahr 2003 mit der Stabilität solcher Verbindungen. Im Fachjargon werden sie „Grouted Joints“ genannt – nach dem Einspritzmörtel (grout), der beide Bauteile miteinander in Kontakt bringt.

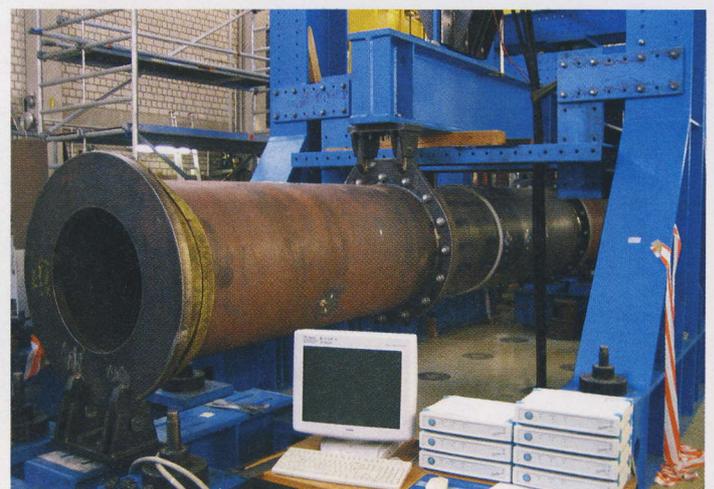
Belastungsversuch an einem verkleinerten Modell einer Grouted-Joint-Verbindung, durchgeführt am Institut für Stahlbau der Leibniz Universität Hannover.  
Foto: Institut für Stahlbau, Leibniz Universität Hannover

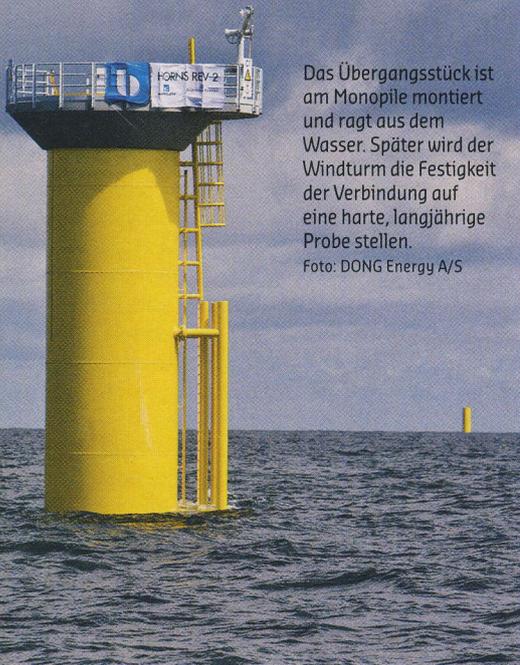
Das Übergangsstück ist am Monopile montiert und ragt aus dem Wasser. Später wird der Windturm die Festigkeit der Verbindung auf eine harte, langjährige Probe stellen.
